## INSTRUCCIONES DE INSTALACIÓN MOTOR DE ARRANQUE 227012 Y 227012A

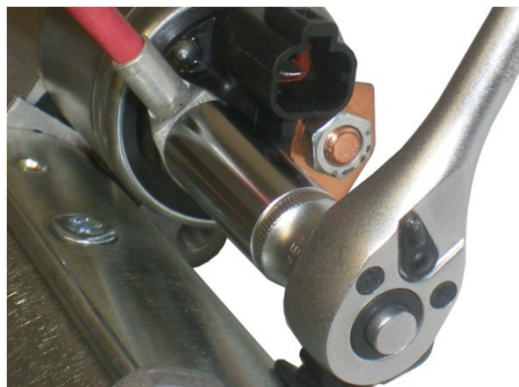
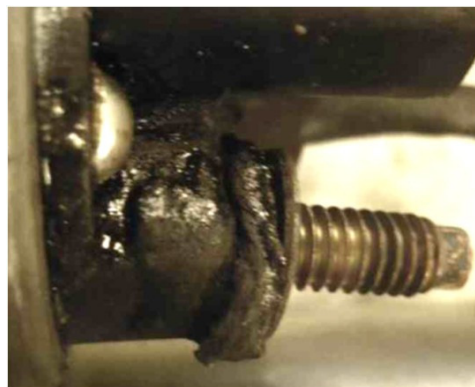
Las versiones de autovehículos CHEVROLET Captiva (Diesel motor 2,2L Z22D1 de 4 cilindros 16v) han sido comercializadas por cable batería de longitud inadecuada.

Durante el normal trabajo del motor, las vibraciones pueden determinar tensiones y deslaze del conector fixado al magnético del motor de arranque. Al principio el motor de arranque necesita de mayor corriente, después el contacto inestable determina relámpagos, aumento de la temperatura y daños irreparables al cable y al motor.

- 1) Bloquear convenientemente el conector del magnético
- 2) Ojalá remplazar el cable de la batería, con uno más largo.
