220712 Y 220712A

MOTOR DE ARRANQUE 22071

INFORMACIÓN TÉCNICA

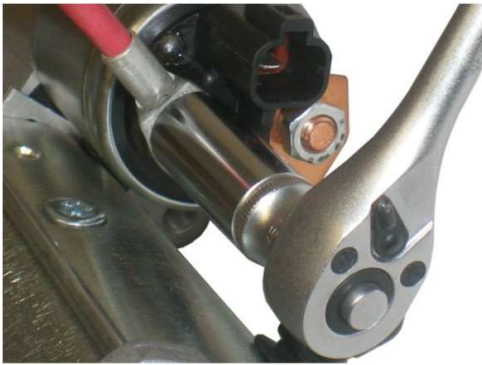
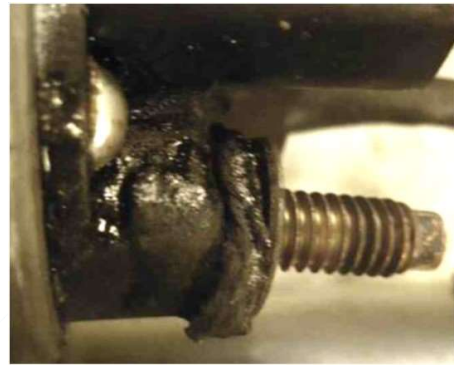
Las versiones de autovehículos CHEVROLET Captiva (Diesel motor 2,2L Z22D1 de 4 cilindros 16v) han sido comercializadas por cable batería de longitud inadecuada.

Durante el normal trabajo del motor, las vibraciones pueden determinar tensiones y deslaze del conector fixado al magnético del motor de arranque. Al principio el motor de arranque necesita de mayor corriente, después el contacto inestable determina relámpagos, aumento de la temperatura y daños irreparables al cable y al motor.

1. Bloquear convenientemente el conector del magnético
2. Ojalá remplazar el cable de la batería, con uno más largo.
