209270 AVERÍA DE LA POLEA Y/O DE LOS COJINETES DEL ALTERNADOR

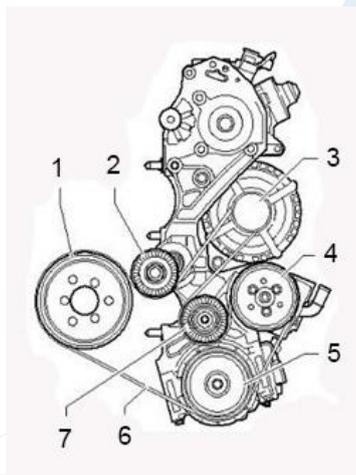
El problema puede ser causado por diferentes razones, como por ejemplo la correa de transmisión, el tensor, el compresor del aire acondicionado, la bomba de lavado, la bomba de la dirección asistida y los relativos componentes, la polea del cigüeñal.

- 1 - Polea del compresor de aire acondicionado
- 2 - Rodillo tensor
- 3 - Polea del alternador
- 4 - Bomba de agua
- 5 - Polea del cigüeñal
- 6 - Correa Poly-V
- 7 - Rodillo tensor

Se aconseja de comprobar con atención todas las partes de la correa de transmisión antes de montar el nuevo alternador.

Asegurarse que la correa no presente marcas de estiramiento o esté dañada.

Averiguar que el tensor funcione correctamente.

Averiguar que todas las poleas y el tensor para correas se muevan de manera correcta.

Asegurarse que la polea del cigüeñal tenga un juego axial correcto y limitado y esté en buenas condiciones.

En caso de que los elementos mencionados presenten algún fallo o marcas sospechosas, se debe reemplazar el componente para evitar fallos prematuros del alternador y otras piezas que podrían invalidar la garantía.
